# 城下町探訪 14

## みずきりどて 東総堀と水切土手

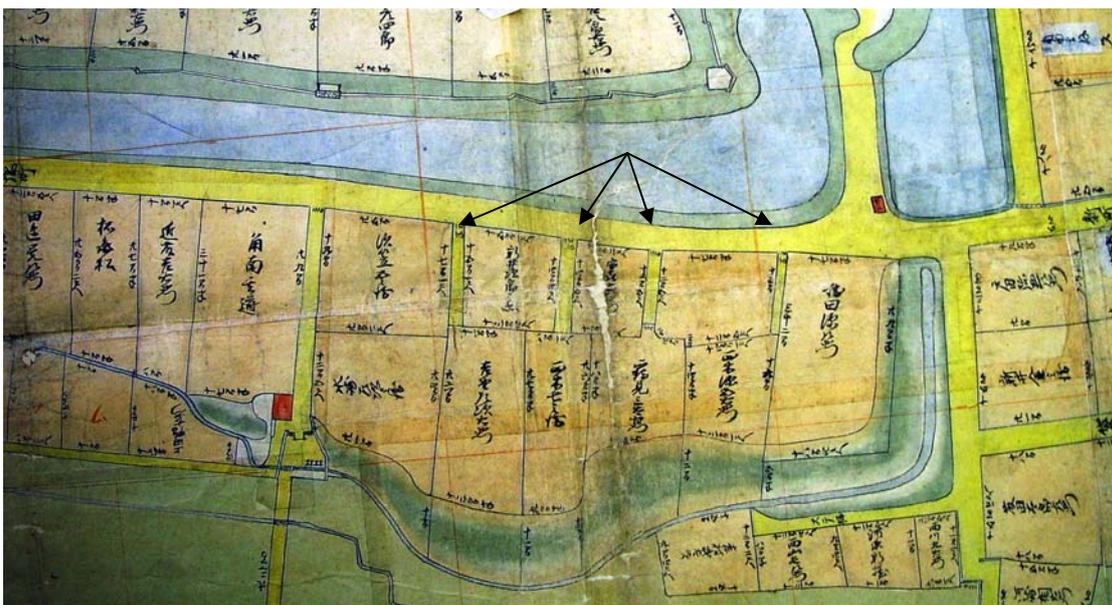
片端の北側には図のように東総堀に面した武家屋敷は出入りが可能ですが、その奥の捨堀土塁側の武家屋敷は出入り口がないので、片端の道から裏の武家屋敷に通ずる小路が確保されています。この小路は現在も確認出来ます。道が堀側にしか確保できない場所での工夫です。

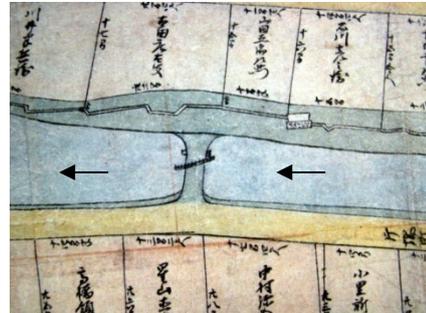
### ○水切土手

さて、水切り土手とはどんなものかを説明します。東総堀の幅は 15 間（およそ 27 m）ですがそこに水を遮るように土手が築かれ、水を通す小さな穴が穿がたれていました。したがって北の方から流れ下る堀の水はここでせき止められ、少しずつゆっくり流下することになります。水野氏時代に作られた「信府統記」

そこで北側の堀底を随分掘り下げて、南側の堀底と水平になるように堀は造られたはずですが、しかし、扇状地のことですから北と南の高低差はどうしても直せません。水切土手を設置しなかったら堀の水は低きに流れ北側の水深は浅くなってしまいます。それを防いで水深を一定にするために、北側の底からわき出す水にみあった水量を流下させる水切土手を設置したのです。

には水切土手を「水持ち土手」と記述しています。すなわち、堀の水持ちをよくする土手という意味です。東総堀の北端の新町付近は 5 9 5 . 8 m、深志橋付近は 5 9 3 . 4 m、水切土手 5 9 1 . 1 m、上土会館付近は 5 8 9 . 6 m、一つの橋北側で 5 8 9 . 5 m となっています。（平成 16 年度松本城下町図 松本市教育委員会発行による）このように、東総堀の北と南では標高差が 6 . 3 m あります。

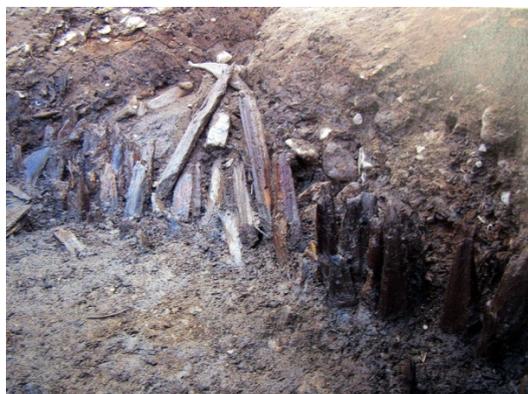
第1次調査地点の杭列

この杭は米沢城に続く二例目の発見と言われています。杭は先が尖り黒く焼かれたあとがあり、「大坂冬之陣図屏風」にも描かれている防御用の杭と考える研究者と土塁の土留めの役割や波消しの為の杭とする研究者があります。また、これと同じ杭が平成3年北外堀北側からも発見されております。この杭の役割については今後の研究にまきたいと思えます。

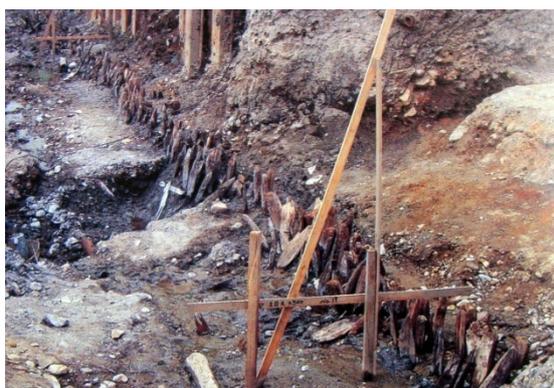
第二次調査地点の杭列

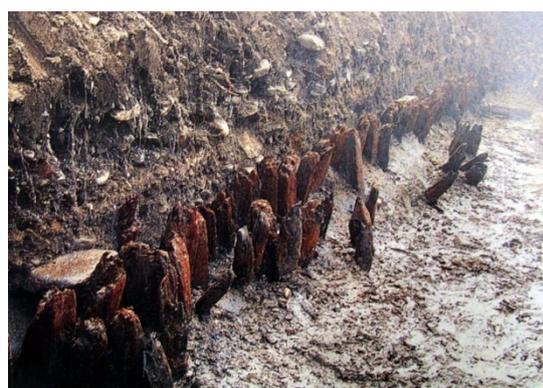
第三次調査地点〔片端側〕杭列

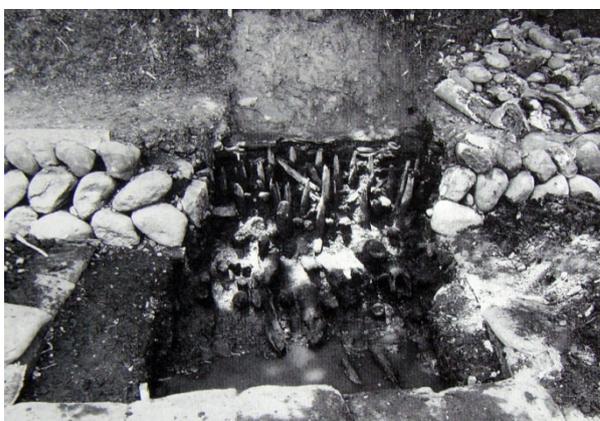
米沢城の杭列（米沢城発掘調査報告書 1994年）
