## 城下町探訪 16

## すてばりどるい 残存捨堀土塁

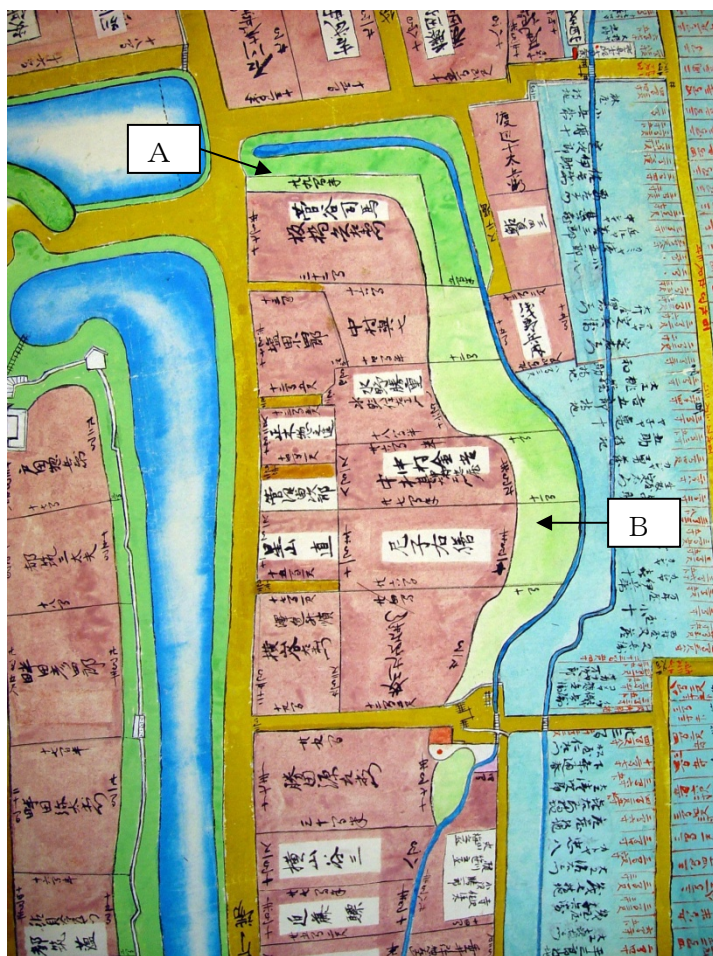
捨堀土塁は総堀北東隅のざらに外側に築かれた土塁です。左図は「天保六年南北深志絵図」です。捨堀の長さは、およそ140mあります。当初この土塁が造られたときには土塁の前面すなわち、図では土塁の右側に堀があったはずですが。しかし「元禄期城下町絵図」にはすでに埋め立てられて武家屋敷が4軒配置され捨堀町と呼ばれています。そして土塁の東側にわずかに水路が南に向かって存在しており、早い時期から堀は埋め立てられていたのではないかと推定されます。現在残存する捨堀土塁はA地点とB地点です。

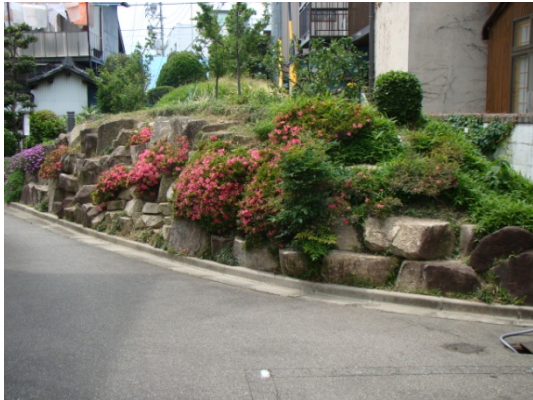
A 地点宗教法人の教会内に残された捨堀土塁

A地点は現在、宗教法人の教会となっており敷地の北西の隅に捨堀土塁の一部が築山として残されています。教会となる前は長屋門をもつ代議士棚橋小虎氏の住宅で母屋の東側、すなわち、捨堀土塁の西側には祠があり庭木が植えられていました。

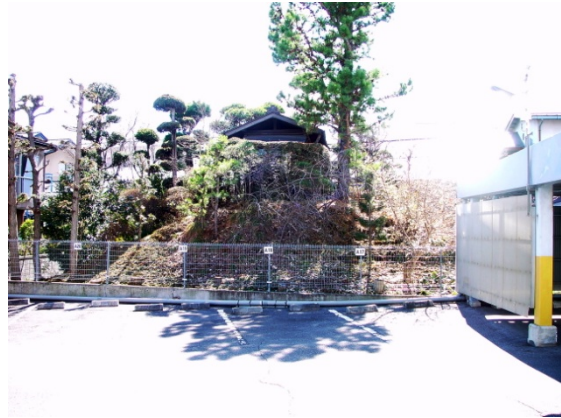
B 地点醸造業を営む商家の庭の築山として残された捨堀土塁

B 地点は醸造業を営む商家の庭の築山として保存されています。土塁の上には、お社<sup>やしろ</sup>と庭木が植えられています。
