7-2 松本城の総（惣）堀の変遷

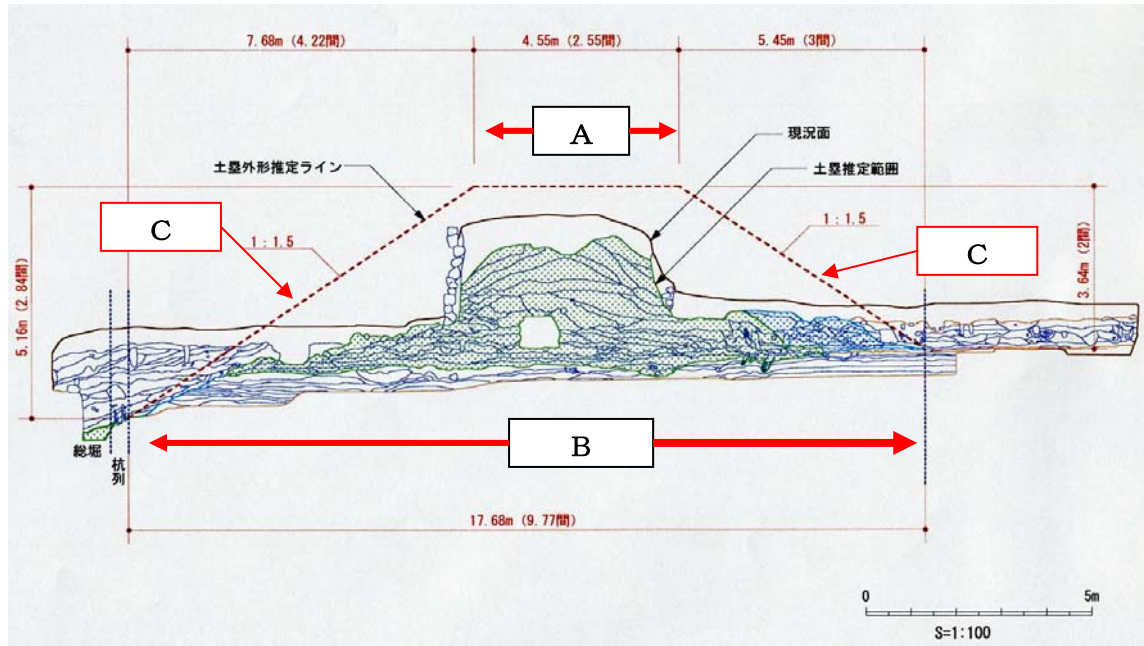
1. 平成18年3月に残存「西総堀土井尻土塁」が国史跡に指定されました。下図はその残存断面と江戸時代の土塁を想定した図です。土塁の各名称を選びなさい。

A (④) B (②) C (①)

- ① 法面 ② 土居敷 ③ 武者走り ④ ひらみ (褶) ⑤ 法尻

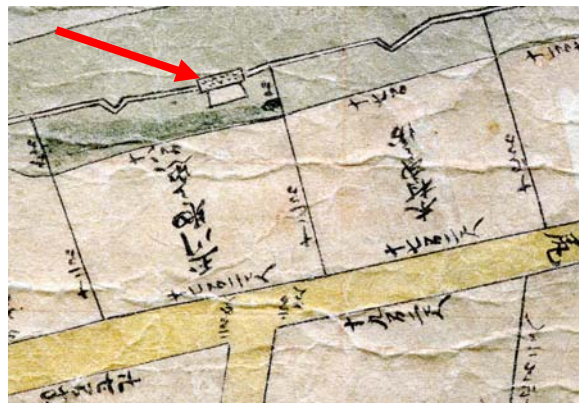
2. 今回国史跡に指定されたに残存西総堀土井尻土塁は享保十三年秋改図では写真のように木村武兵衛と玉川助之丞の屋敷にまたがっていたと推定されます。矢印の建物が土塁の上に建っていましたが何でしょう。

③ 平櫓

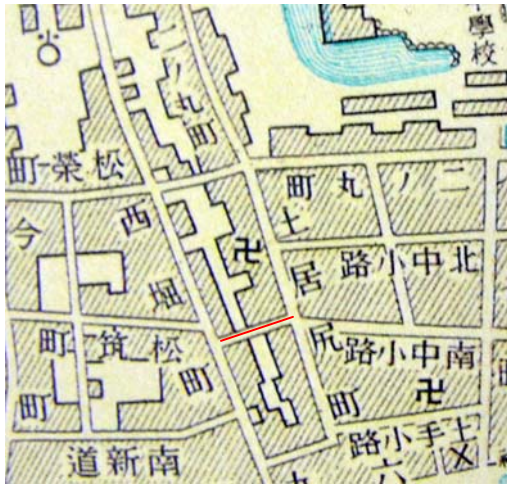
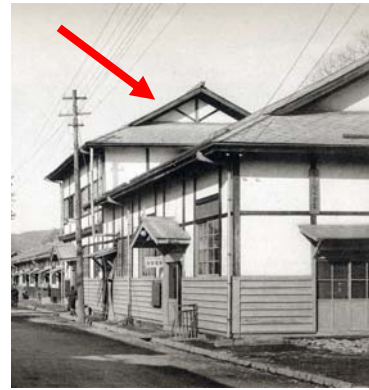
4 大正8～10年にかけて西総堀は埋め立てられ、土塁をつらぬいて、南中小路は西に延び西堀町の道路に接続しました。埋め立てられた西総堀の上には市営住宅が建設されました。写真矢印の建物も埋立地に造られましたが何というでしょう。

①職業紹介所

5 西総堀土塁の東側は明治維新以後大きな変化をします。今回国史跡となった土塁の北側には寺院が造られます。明治21年起工、同27年に本堂・庫裏が完成しました。この寺院の名前はなんでしょう。〔問題4地図参照のこと卍の印の位置〕

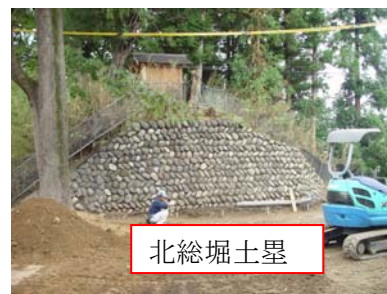
※ このほかに残存「捨て堀土塁」がある。万年屋土塁として知られ庭園の築山として木が植えられている。土塁上には小祠がある。
