**ガイド****整備計画項目 1～5 カルテ**

二回にわたって「松本城およびその周辺整備計画」のおおよそを紹介します。

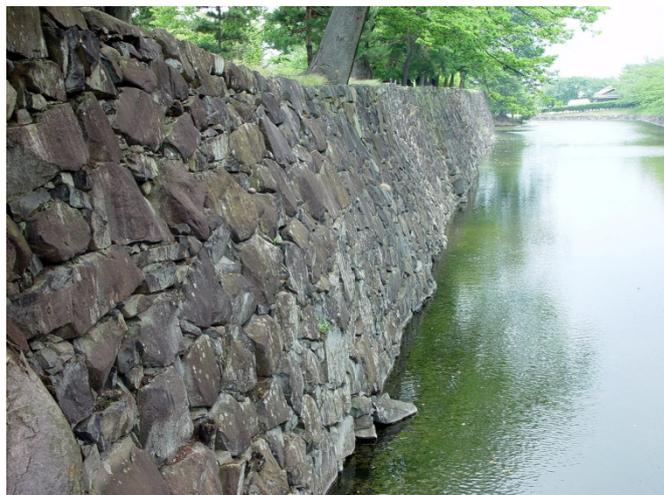
**3 北外堀内側石垣の補修** ——> **塁上の樹木の根に押されて、せりだしや一部の崩落を修理**

松本城本丸と二の丸の堀に臨む石垣の塁上の木々は明治維新後生えたもので、江戸時代は土塀が塁上にあり石垣を崩す原因となる樹木は塁上には植えられていなかった。城内に植えられた木の種類は松が主であった。

松本城管理事務所は専門家による石垣調査を実施し「石垣カルテ」

を作成して管理に当たっている。

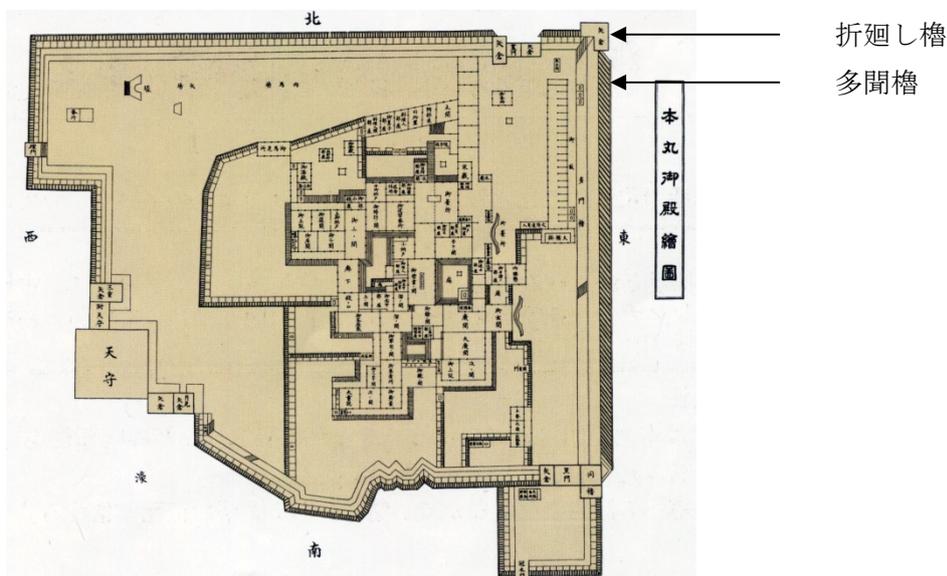
4 多聞櫓・折廻し櫓の復元——→本丸東塁上にあった多聞櫓（単層・城壁ならびに武器庫）を復元し、城の景観を高める。本丸東北隅にあった「折廻し櫓」を多聞櫓と一体のものとして復元する。

多聞櫓	折廻し櫓
発掘	△	△
写真	×	×
指図	○	○
文献	○	○

※多聞櫓・折廻し櫓の復元をする観点からは、太鼓門の復元と相まって、本丸東側を固める城壁が威容を誇るものとなり、北側を固めた重要な櫓もまた景観整備上天守の品位の上からも重要である。
