地図で見る残存総堀土塁付近

残存西総堀土塁付近の明治以後の変容を地図上で見てみることにする。

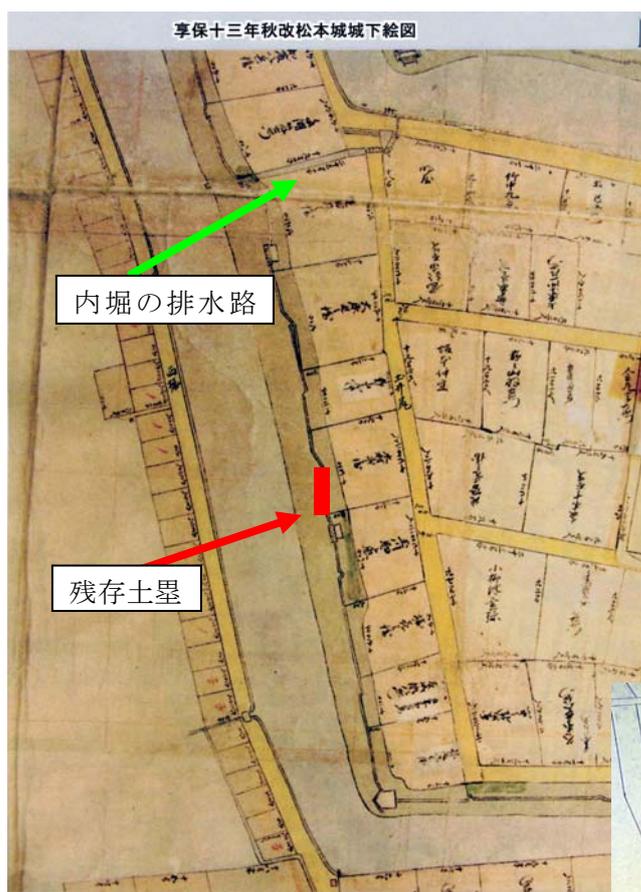
1. 「享保十二年秋改 信州松本城下絵図」

西総堀土塁は三の丸西側を守る役目を負っていた。土居敷はおよそ17mで、土塁の東側に武家屋敷が展開していた。享保13年段階では三の丸南西から内堀排水路付近までに8軒の百石クラスの武家屋敷が並んでいる。土塁の高さは推定で地上から3.5m。その上に2.7mくらいの土塀が作られていた。土塀は真っ直ぐではない。折れ塀になっていて死角をなくす工夫がされていた。

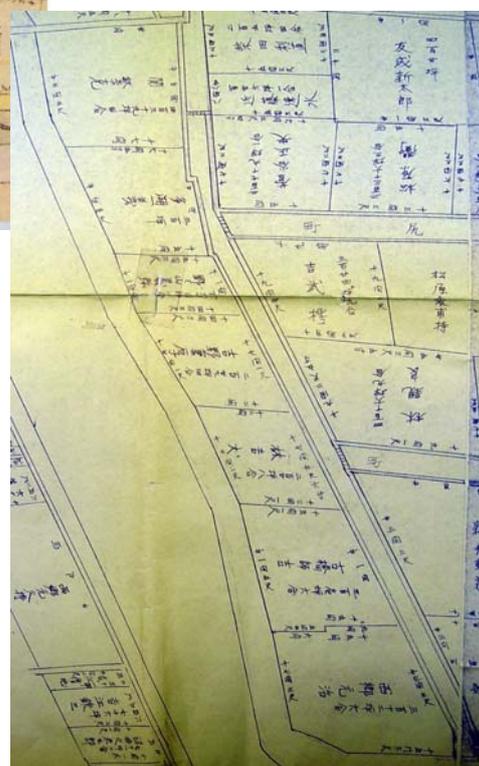
2 明治5年「松本侍町絵図」

明治5年には7軒あった西総堀土塁の東側の屋敷割りは7軒である。残存土塁のある享保13年図の木村武兵衛屋敷及び玉川助之丞屋敷割りは変更がないと見られる。

土井尻の南北の道路は両側に水路が設置されていたことが分かる。

明治5年段階では西総堀土塁は旧藩時代のまま存在している。土塀については明治4年12月くらいから取り壊しが行われたとみられている。

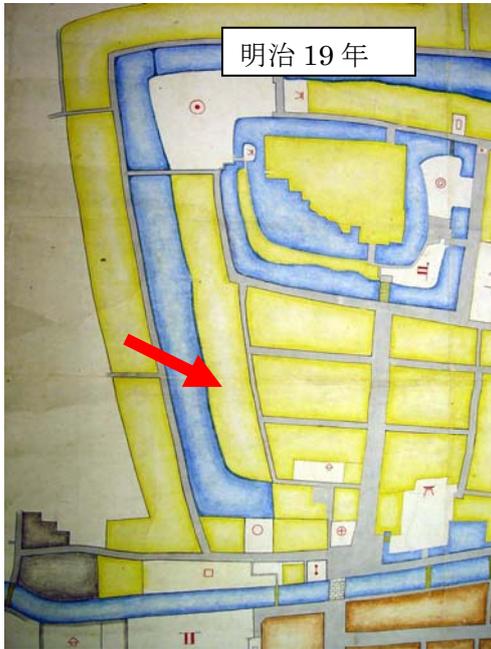
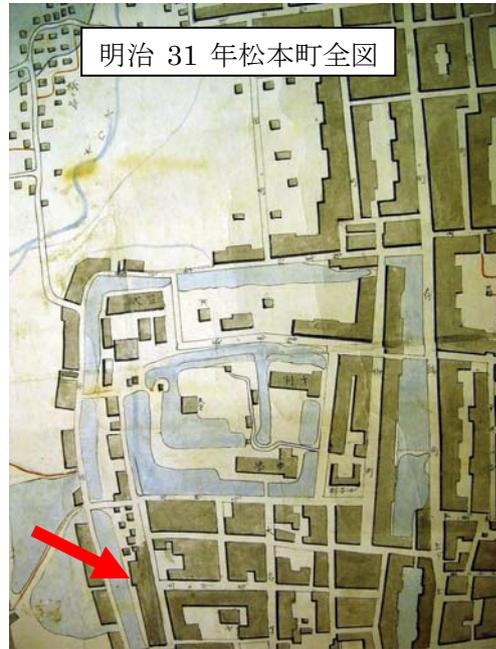
3 明治19年以後

明治31年段階では現残存付近の土塁はそのままであるが、その北側に安立寺が明治2

7年には完成しておりこの際、寺付近の土塁は削られたと地図からは推定できる。

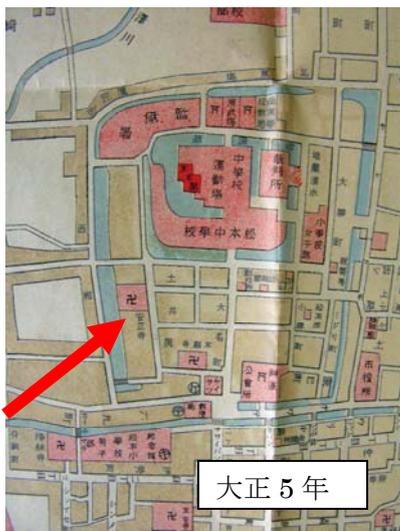
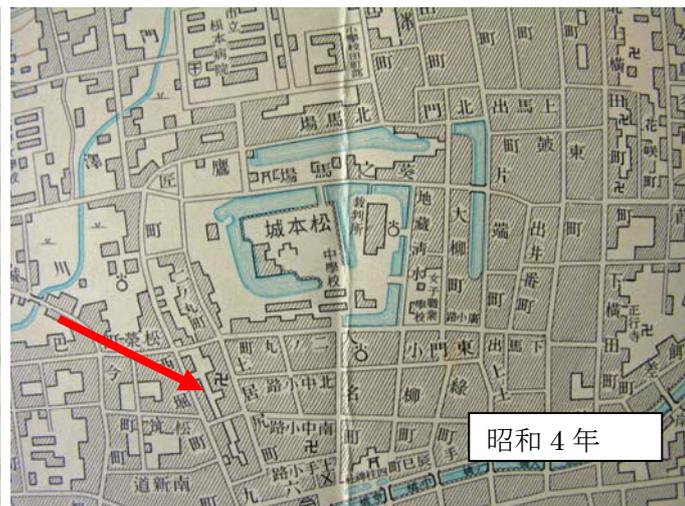
大正5年には西総堀は残されている。大正8～10年の間に西総堀は埋め立てられ市営住宅が建設される。この時、南中小路は西堀町の南北の通りに延長接続される。このとき付近の土塁が壊されたと思われる。そして南側に倉庫・西と東と北に住宅が建てられ、それらに囲まれていたのが幸いして残存西総堀土塁は周囲から遮断された形で築山として残されたのである。
