ガイド

土台支持柱の発見

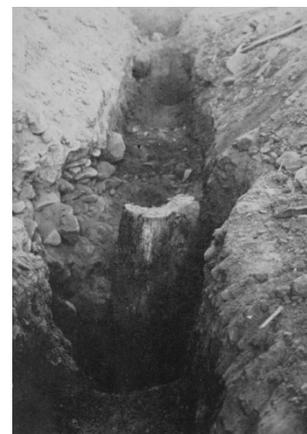
忘れもしない昭和二十七年三月三日再調査にかかったところ、はたして天守入側^{いりかわ}（中通り）土台の下端に五ヶ所にわたり、ほんの少しの穴らしき痕跡が発見された。これにより土台自体の痕跡を頼りに穴と思われる位置を見当に調査の結果天守全体の敷地に十六箇所の全く腐蝕してその姿をとどめぬ杭の跡が確認出来た。そのうち一本はどうか原形に近いものが掘出された。この穴を次第に除々に掘下げると約七尺ほどのところ、（土台下端よりは八尺五寸）に横穴も発見され次第に調査はすすんで、十六本の柱は一列に四本づつ四列になっており、この柱の長さは約十六尺三寸、径約一尺二寸内外で、横穴はこの柱に胴差で横に継がれており胴差しは、径一尺一寸内外であることが明らかになり木材質はいずれも^{つがさい}榿材であった。

これにより天守台は、土台支柱枠組を石垣の内側に組み上げ、後に石垣を積みながら内部の支柱を埋め立てたことが明らかになった。工事事務所より電燈線を仮設して十六本の穴の底を調査した結果いずれも支持柱受けの大石が据えられてあり基礎としての耐久力充分と考えられた。これにより天守の荷重を石垣

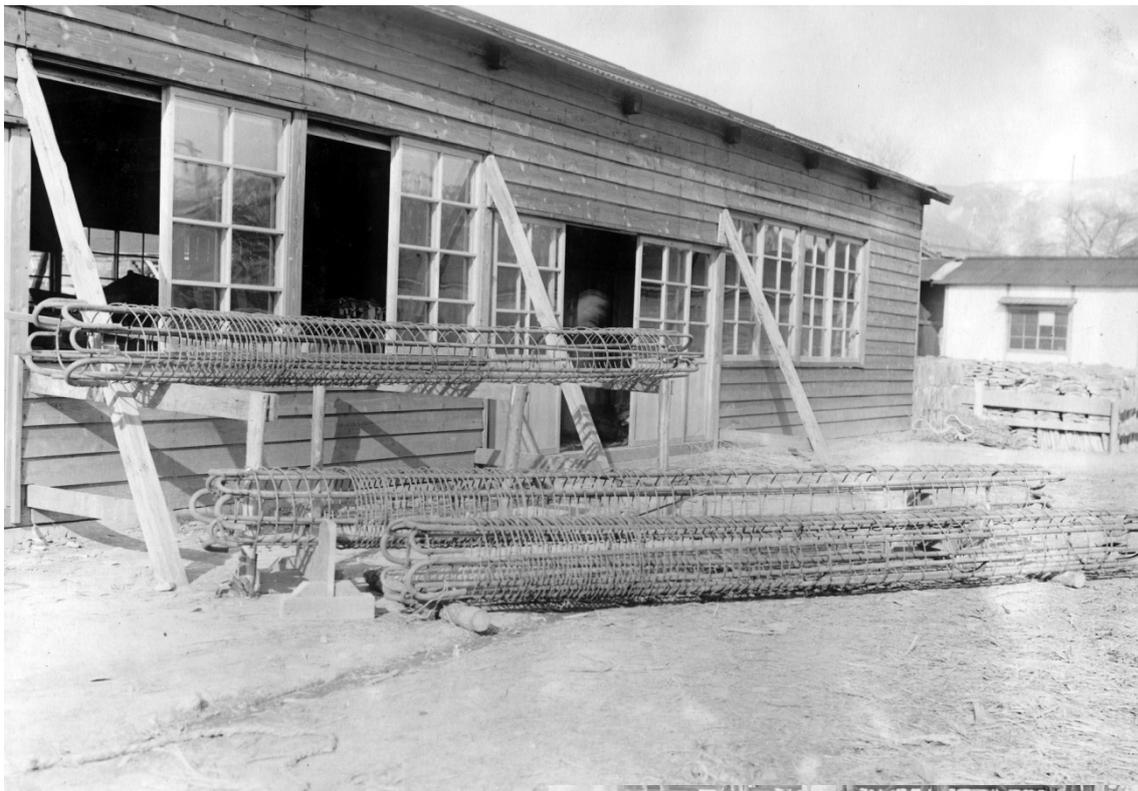
土台支持柱鉄筋枠 ↑・→

木造の支持柱では、再び腐朽するので、今回の修理では、鉄筋コンクリート造とした。柱の長さ4.85m、径36.3cmとし、主筋2.5cm、8本、フープは径9mmを螺旋状に主筋に緊結し旧梅支持柱跡を径45.5cmに穿孔して鉄筋を差し込み、コンクリートを打ち込んだ。支持柱頭部には、鉄製箱形のほぞを埋め込み、土台へのほぞとし、土台下端との接触部には絶縁用に銅板厚さ9mm、径36.5cmを敷き込んだ。
