「史跡松本城総堀土塁の保存について」

松本城管理事務所研究室 青木教司

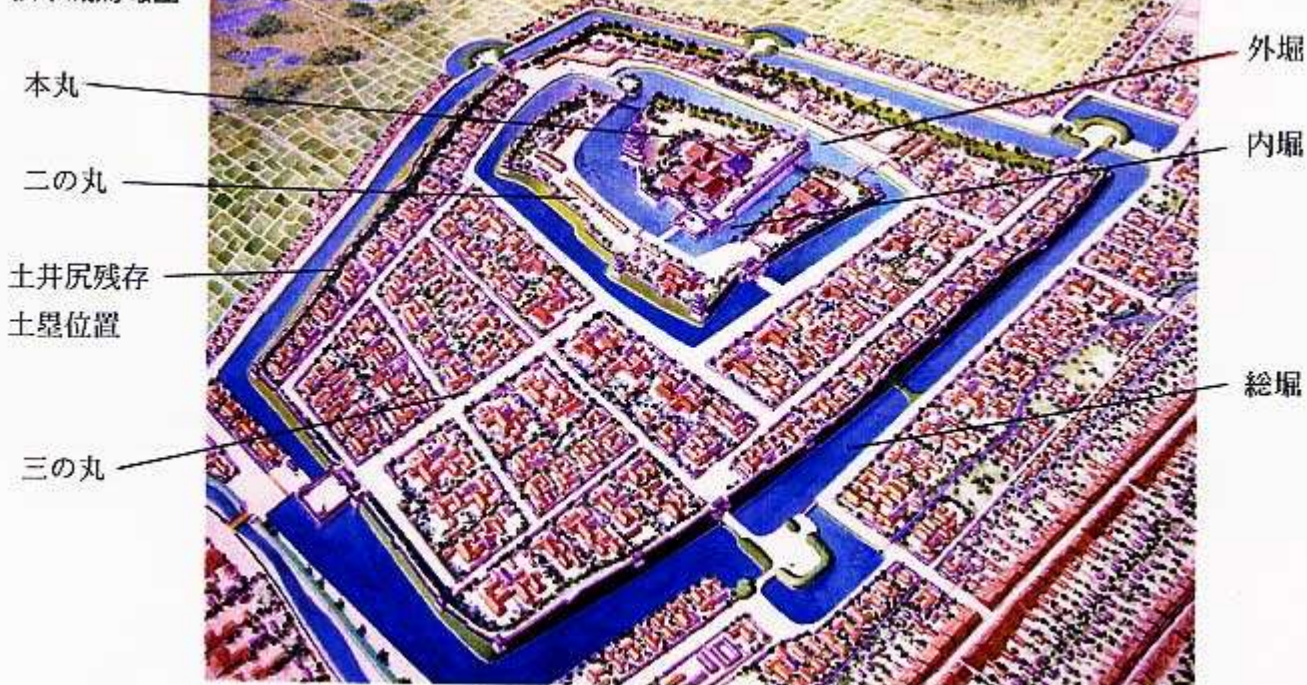
松本城鳥瞰図

「城」とは人によって住居・軍事・政治的目的をもって選ばれた一区画の土地と、そこに設けられた防衛的構築物です。したがって松本城は上図の総堀の内側の範囲ということになります。

三の丸・二の丸・本丸の地域とその中に存在する防衛施設すべてが「松本城」なのです。

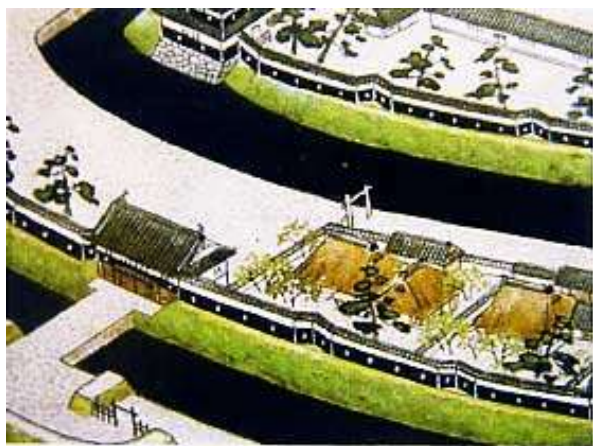
折れ塀

土塀は地図に見られるように屏風のように折れ曲がった塀でした。これこそ、鉄砲戦に備え死角をなくするための工夫でした。

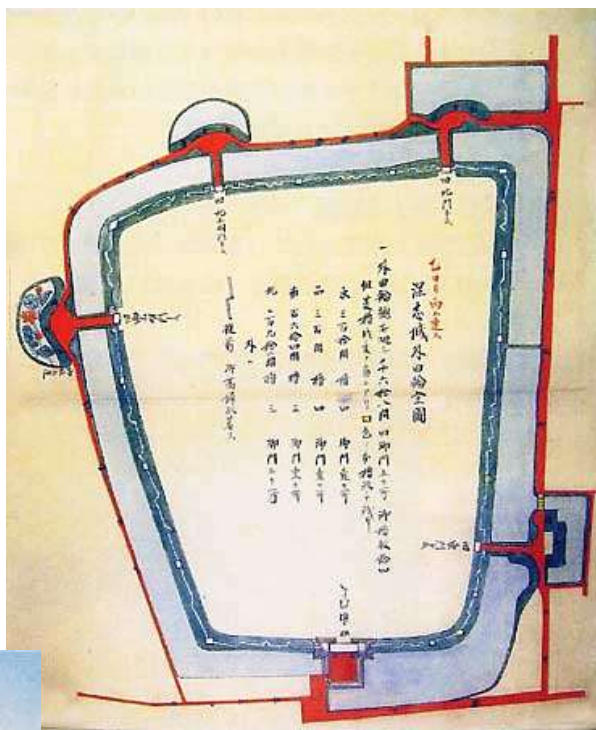
(明治九年 深志城外曲輪全図)

維新以後、次ページの図のように総堀の大部分、外堀の一部が次々に埋め立てられ住宅化されていきました。

この埋め立ての際に土塁は崩され埋め土土塁として使われました。

こうした推移の中で総堀土塁は3箇所が残存するのみとなりました。総堀土井尻土塁はそのうちの一つです。

(4)「信府統記」の総堀土塁上にあった櫓数は14ヶ所と堀田時代、水野時代と変わりなく、明治9年の「深志城外曲輪全図」においても14ヶ所の櫓跡が確認でき、その位置も変わらないものと推定される。「享保十三年秋改松本城下絵図」と平成4年の「松本市都市計画図」を重ね合わせると西総堀上の櫓(平櫓)で西不明門から南へ3番目の櫓の位置は残存土塁の付近の可能性が高いと推察されこれを保存する意義は大きいと考えます。

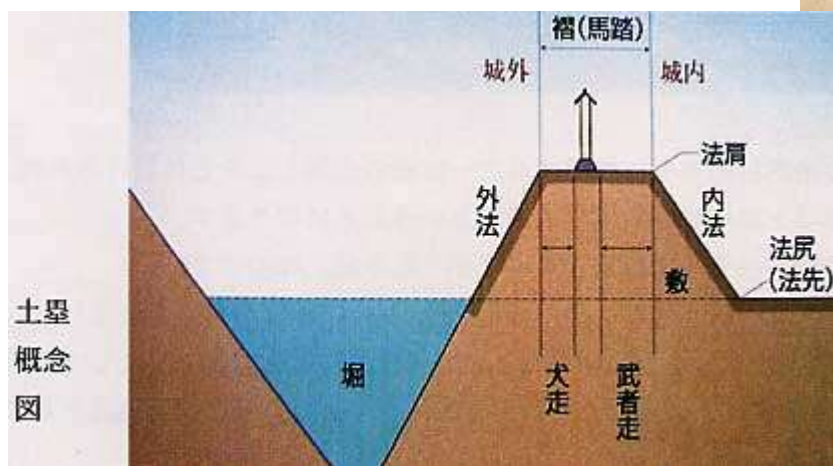
土塁
概念
図

(1)残された総堀土塁3つのうちの1つ総堀の内側に総堀土塁が廻っており、その延長は 986 間とあります。およそ1.8KMの土塁で囲まれその土塁の上に土塀が廻っていました。

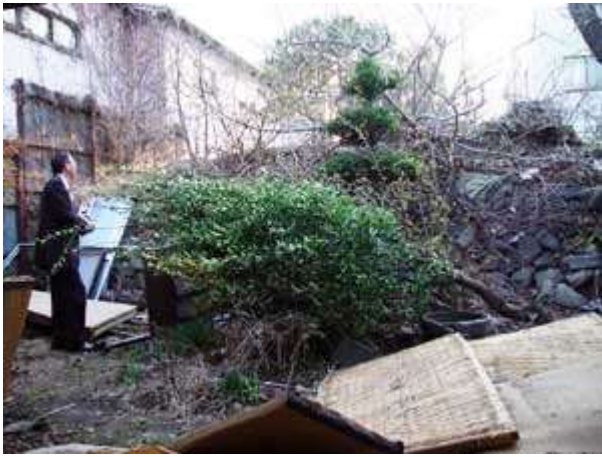
(4月7日)

4月7日 土井尻残存土壘が破壊されるとの情報を得て視察。所有者と連絡を取る。

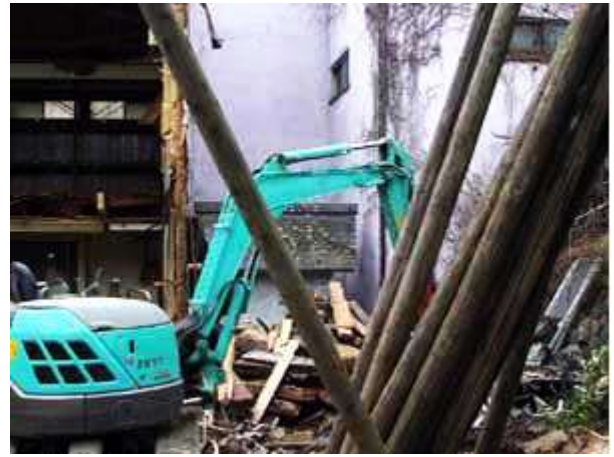
(4月14日)

4月14日所有者との話し合いがもたれ、この遺構が総堀土塁であり、残存する3つの土塁の内の一つであり貴重な遺構であることを説明する。所有者は土塁である確認がほしいということで土塁南側のコンクリート壁を取り除いたときの断面でそれを判断することを承知された。

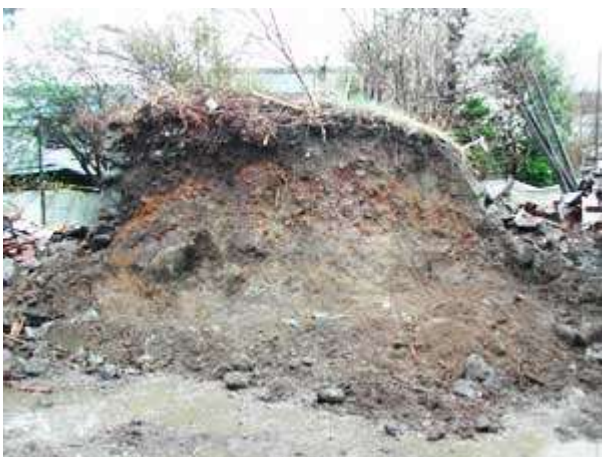
(4月20日)

4月20日教育委員会の緊急調査が行なわれ、所有者立会いのもとで文化課・松本城管理事務所・文化財審議委員が参加し土塁遺構であることを確認した。

この日、現地調査調査を踏まえて、松本市は土井尻残存土塁の史跡保存を極めて早い段階で決断した。

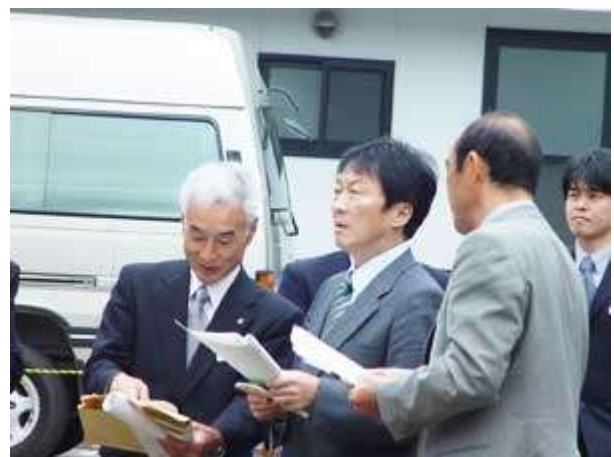
(5月16日)

5月16日には文化庁本中調査官が視察に訪れた。これは きわめて異例の対応で、国史跡指定の方向を土井尻土塁を含めて3箇所を指示した。土井尻土塁については土塁南側にトレンチを入れ東側裾部の確認、西側総堀との境界の確認並びに武家屋敷の生活面の確認等を指示された。

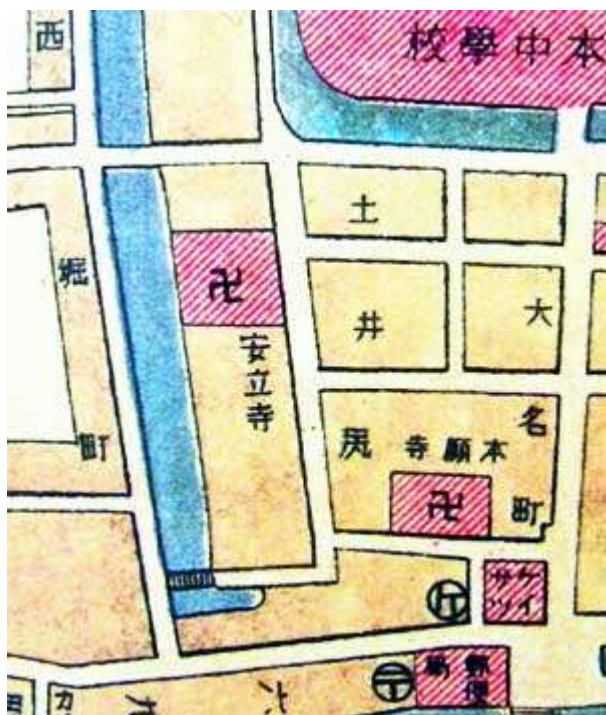
大正5年松本市全図

明治維新には林吉大屋敷となっており土塁は存在している。大きな変化が起るのは大正8～9年である。松本市は西総堀(西堀)を埋め立てて市営住宅と職業紹介所をつくることになり、残っていた総堀土塁は埋め立てに使われたものと推定される。

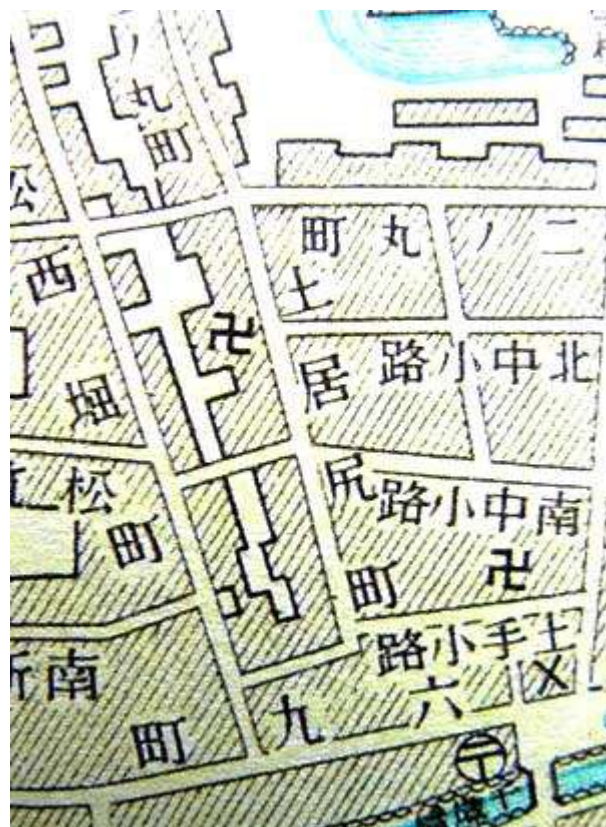
昭和6年松本市街図

このとき、該当土塁は道路が開かれ南側が崩されたと思われる。

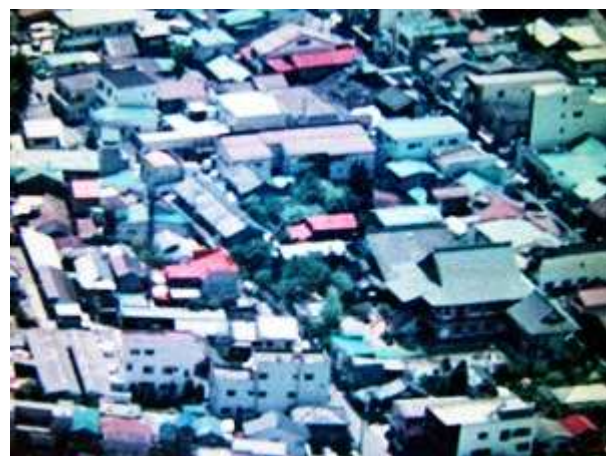
平成4年土井尻残存土塁

「享保十三年秋改松本城下絵図」によれば土井尻残存土塁は120石玉川助之丞屋敷西側にあり幅はおおよそ19mである。高さは地図には示されていないが、残存土塁は2.6mある。石垣によって保護された部分は6mである。

その後、住宅に囲まれた庭の一部として残され現在に至ったと考えられる。

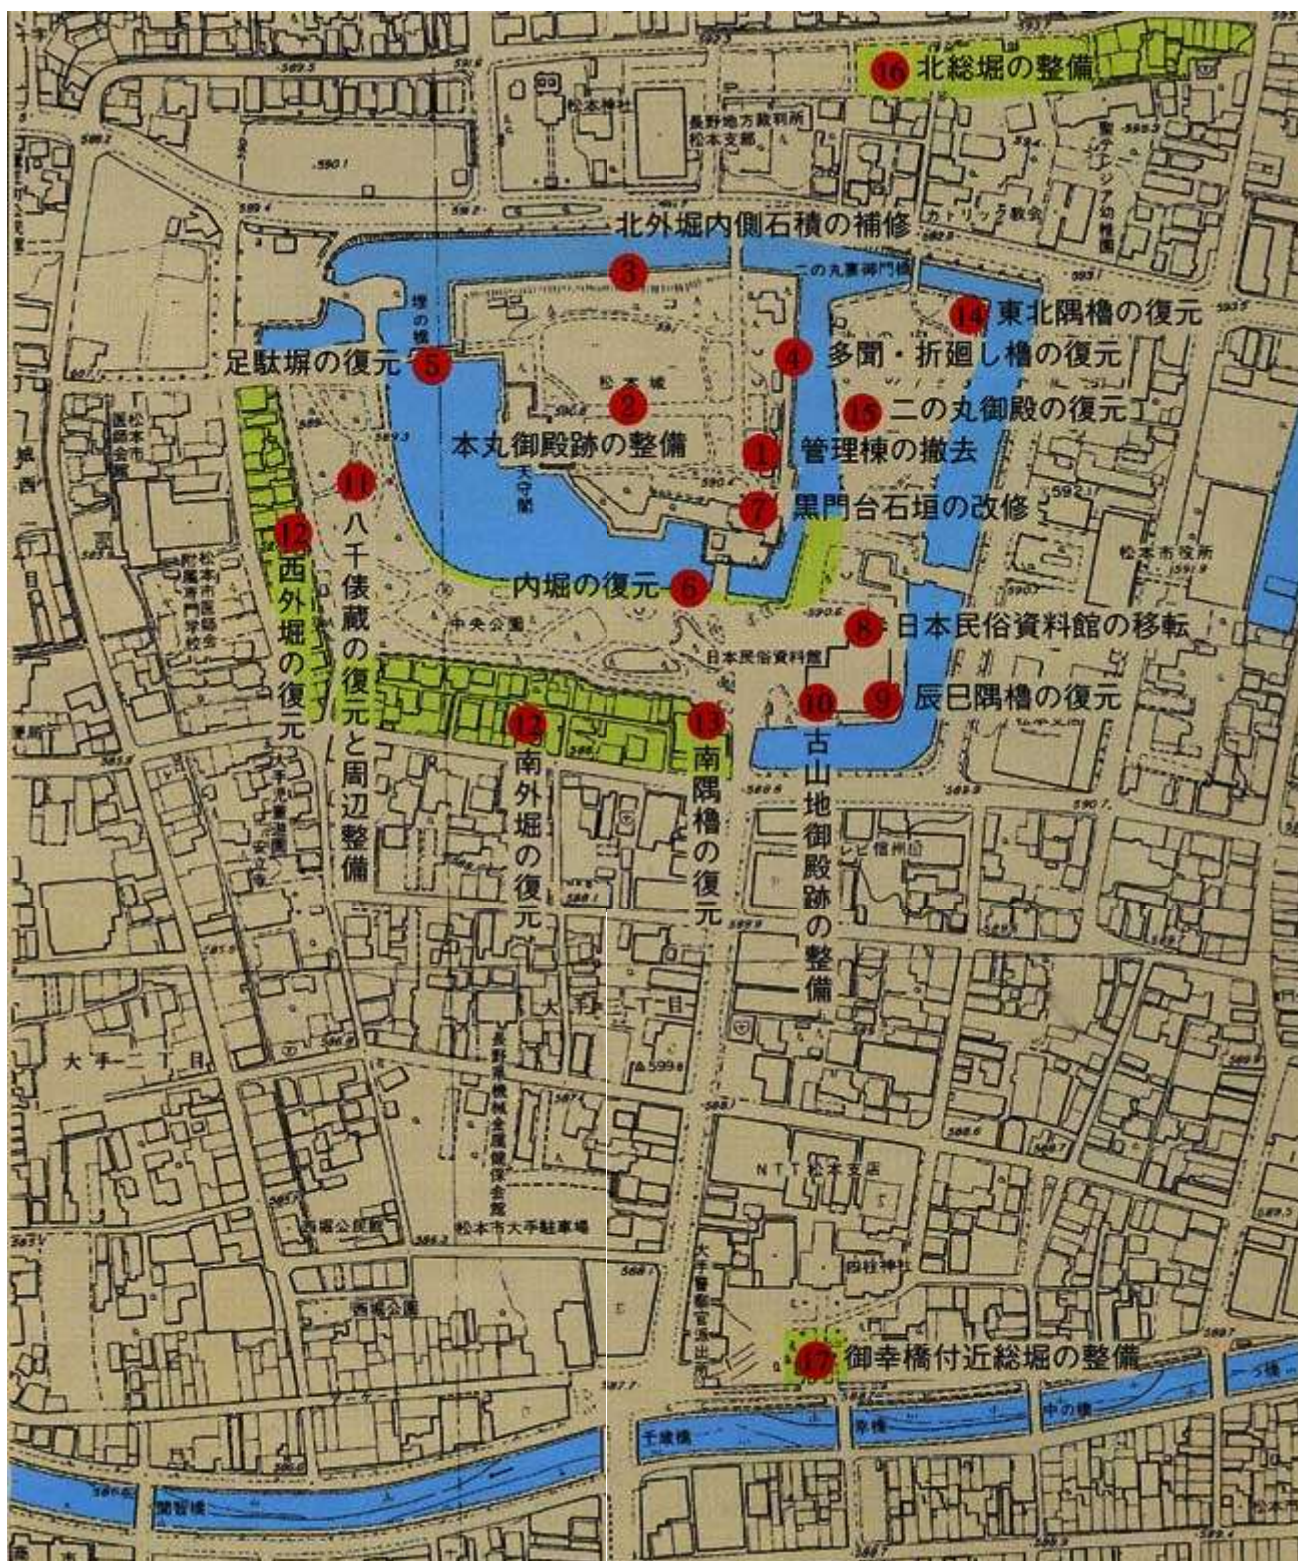
1 整備箇所

18 周辺景観の整備と町並みの保存

- 建造物の高さの規制
- 説明板の設置
- 街路・小路の整備
- 武家屋敷の復元
- 歴史的建造物の保存
- 歴史的水路・井戸の整備
- 史跡指定地の拡大
- 十王堂の整備
- 残存土塁の整備

- ① 特色ある町割りや道路などに説明板を設置する(大手門枳形などの諸門跡、親町、枝町など)
- ② 歴史的建造物の保存(町屋・武家屋敷などの代表的な建造物)
- ③ 4つの十王堂の整備
- ④ 街路の整備と説明板の設置(善光寺道・御徒士町など、特に鍵の手、喰い違いなど)
- ⑤ 歴史的水路、井戸の整備(蛇川、ハンの木川、紙すき川、辻井戸など)
- ⑥ 土塁整備(市役所東庁舎南の土塁、土井尻の櫓跡の土塁など)
